# **PROGRAM PRAC RENOWACYJNYCH - REMONT I MALOWANIE ELEWACJI KOŚCIOŁA PARAFIALNEGO W SAMBOROWICACH**

| <b><u>Nazwa i adres Inwestora:</u></b><br>Parafia pw. Świętej Rodziny w Samborowicach<br>47 - 470 Samborowice ul. Opawska 53 | | | |

| Nr projektu:<br><b>5/2023</b> | Studium:<br><b>Projekt Budowlany</b> | Data:<br><b>01.2023</b> | Strona:<br><b>2</b> | Ilość stron:<br><b>18</b> |

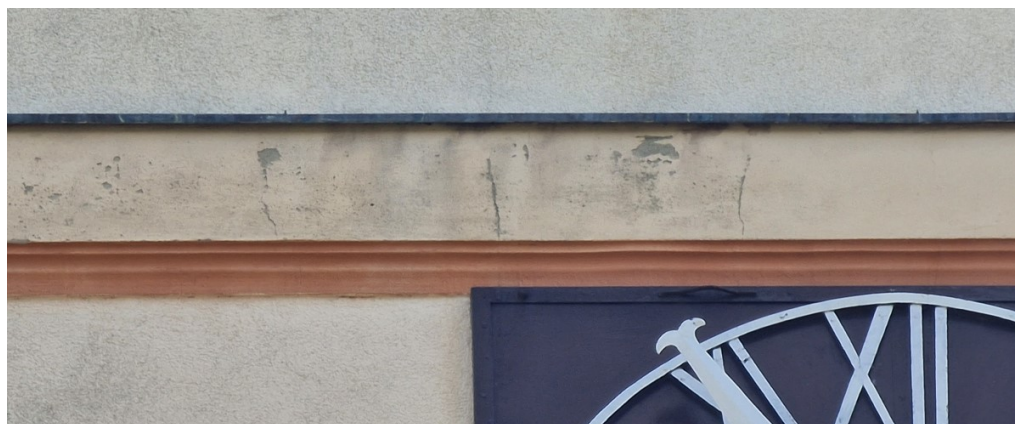
Foto. 5 Widok odprysniętej farby na gzymsie

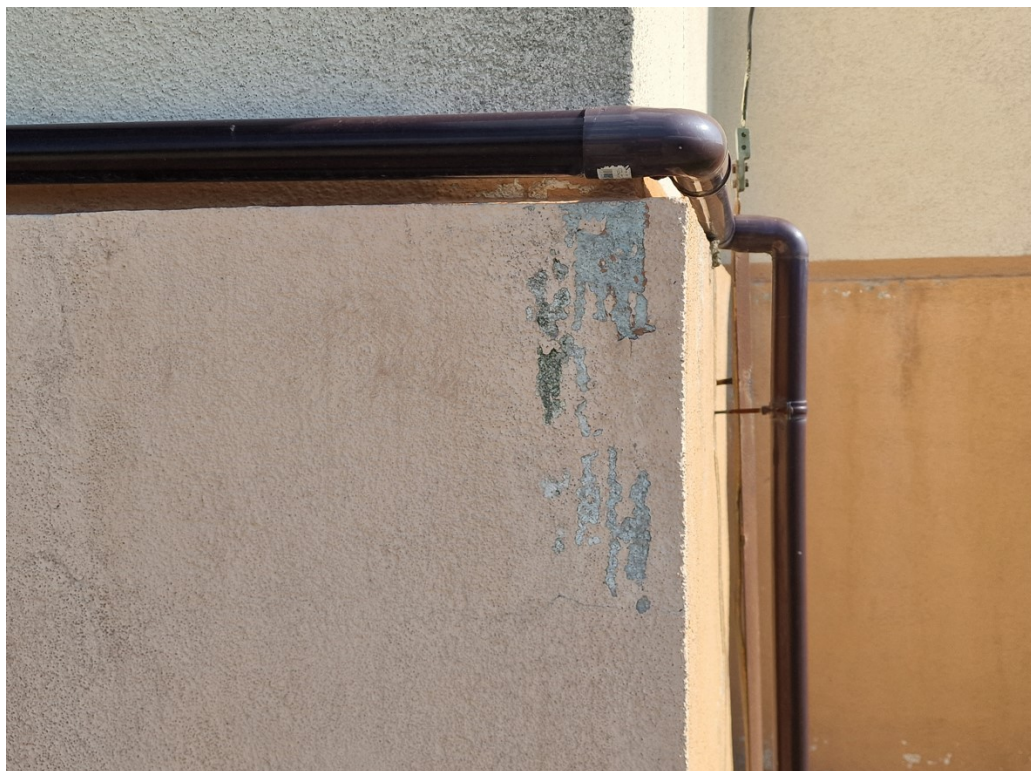
**Foto. 6 Widok odpryśniętej farby na cokole**

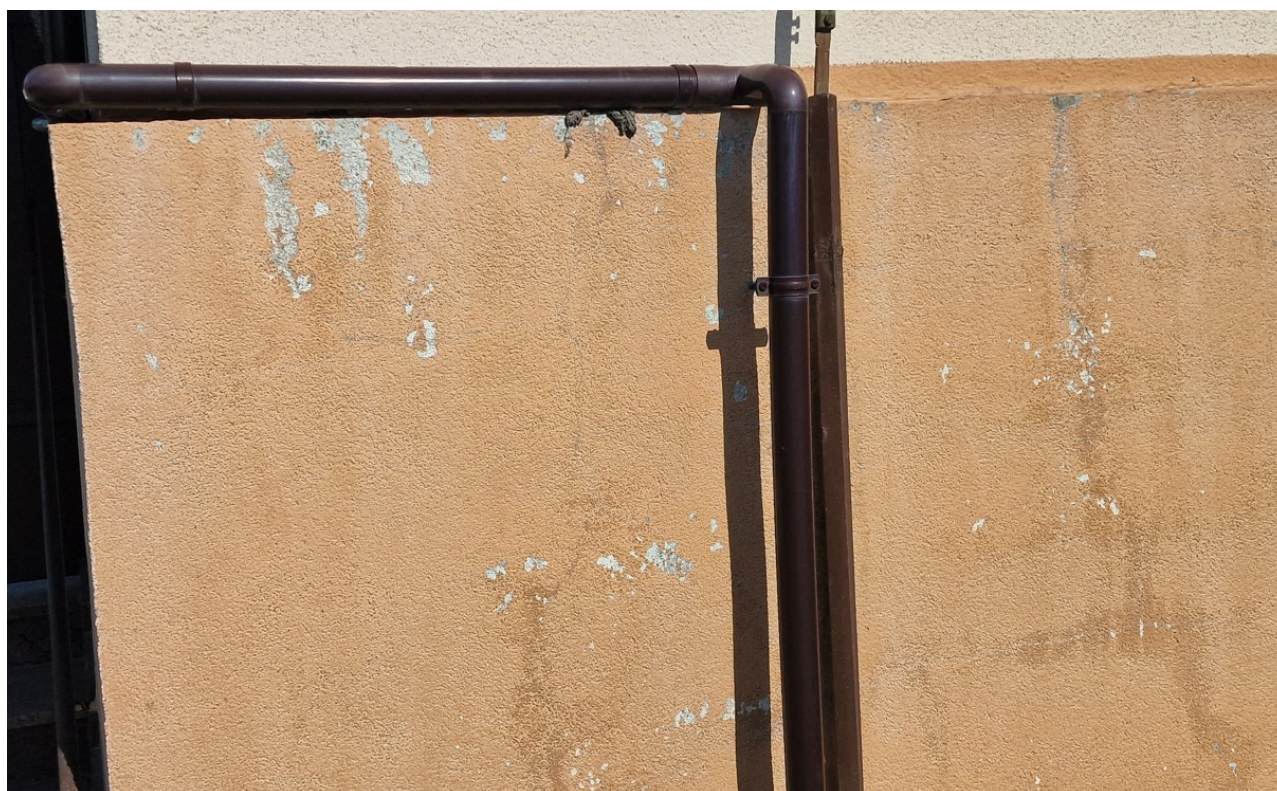
**Foto. 7 Widok odpryśniętej farby na cokole**

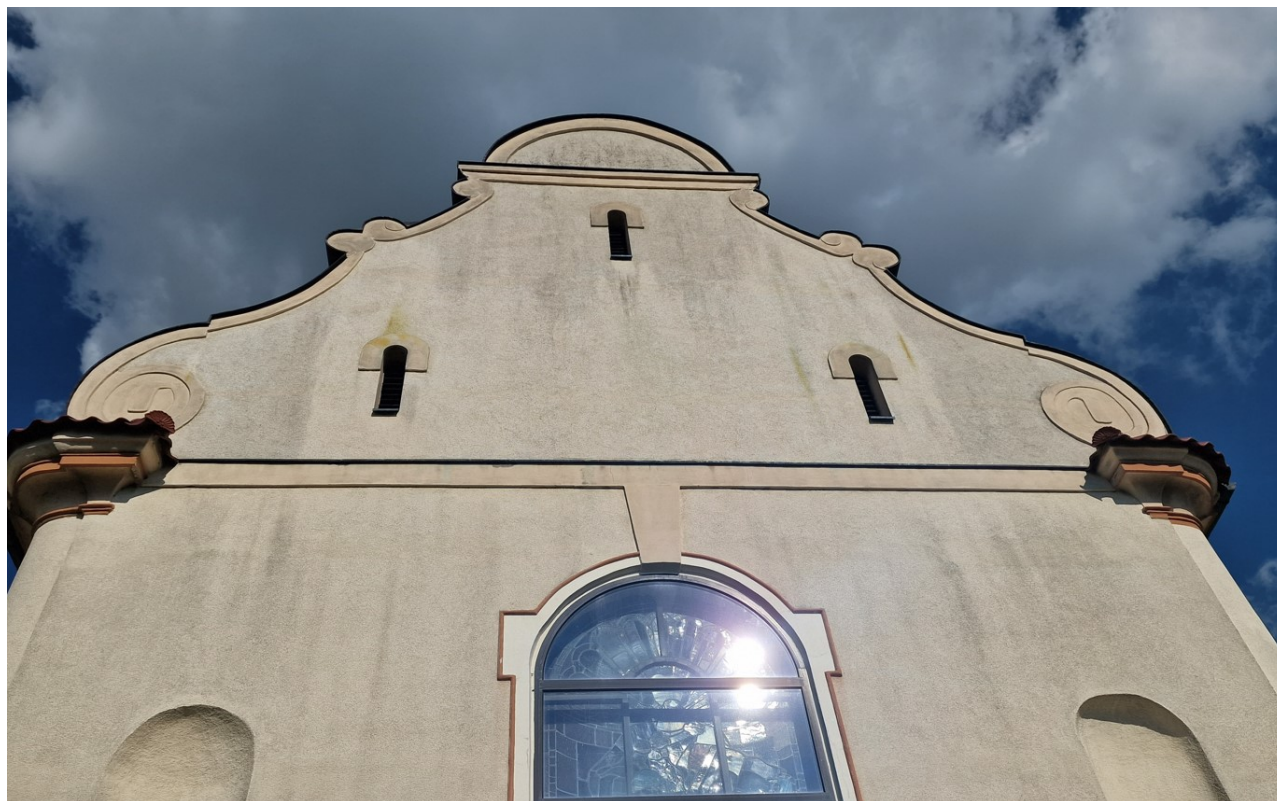
Foto. 8 Widok zabrudzonej elewacji

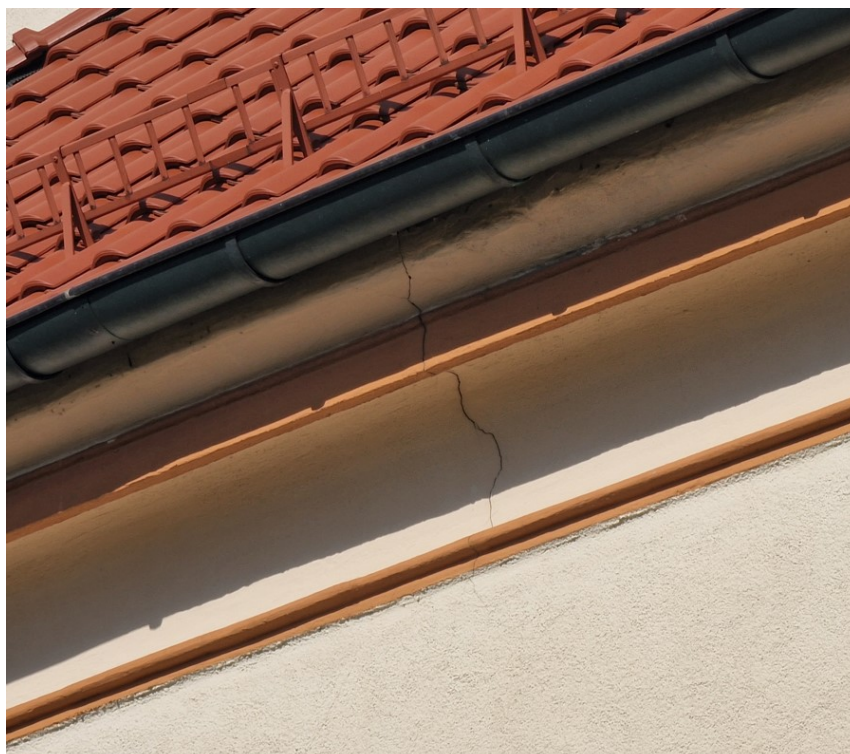
Foto. 9 Widok uszkodzenia (pęknięcia) gzymsu

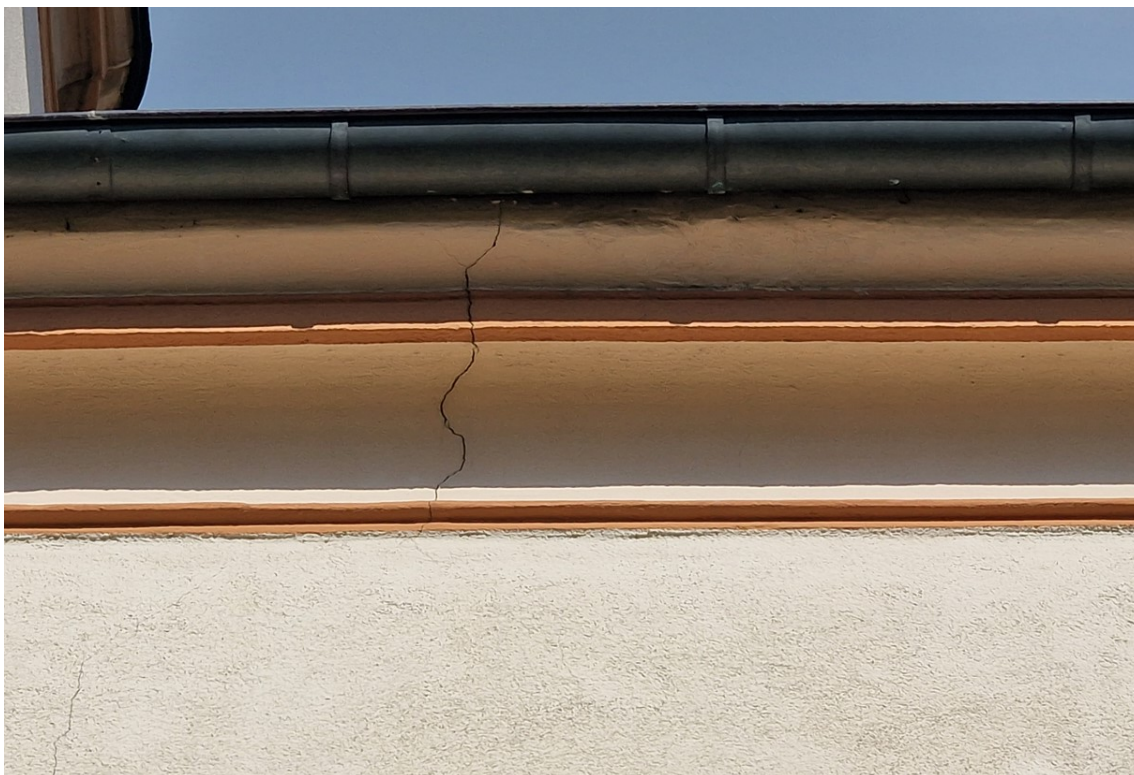
**Foto. 10 Widok uszkodzenia (pęknięcia) gzymsu**

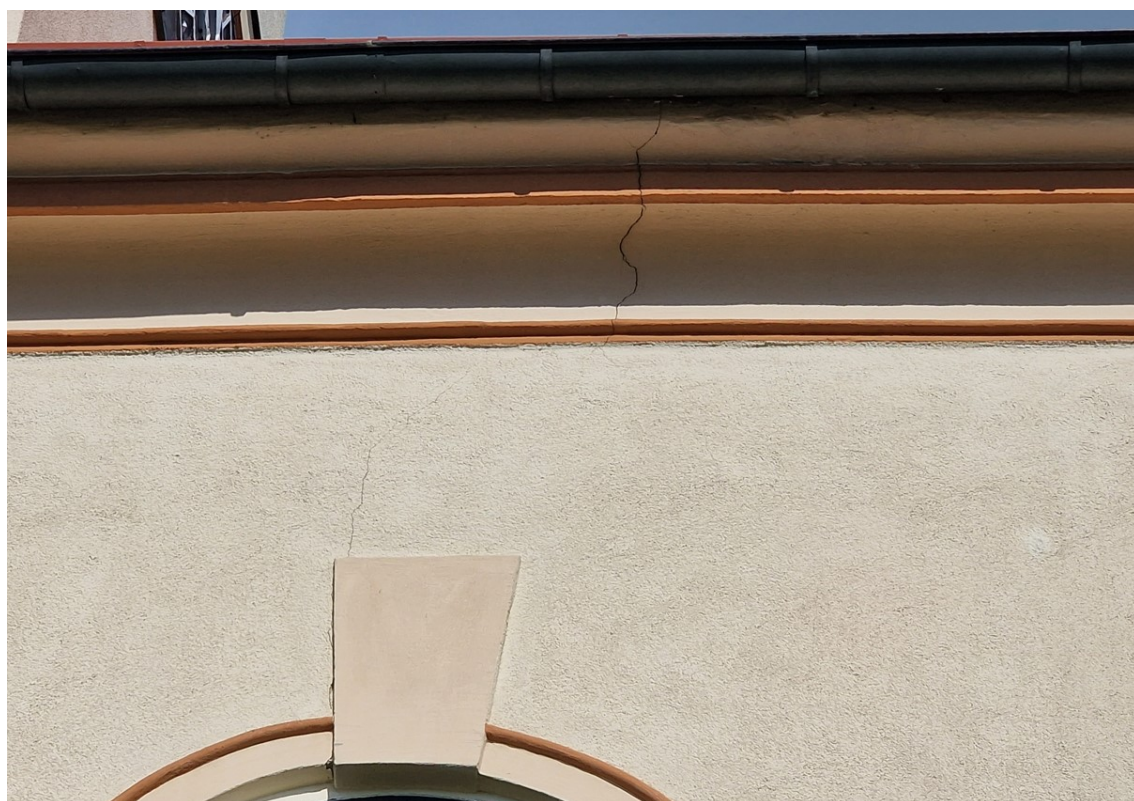
**Foto. 11 Widok uszkodzenia (pęknięcia) gzymsu oraz zarysowania nadokiennego**

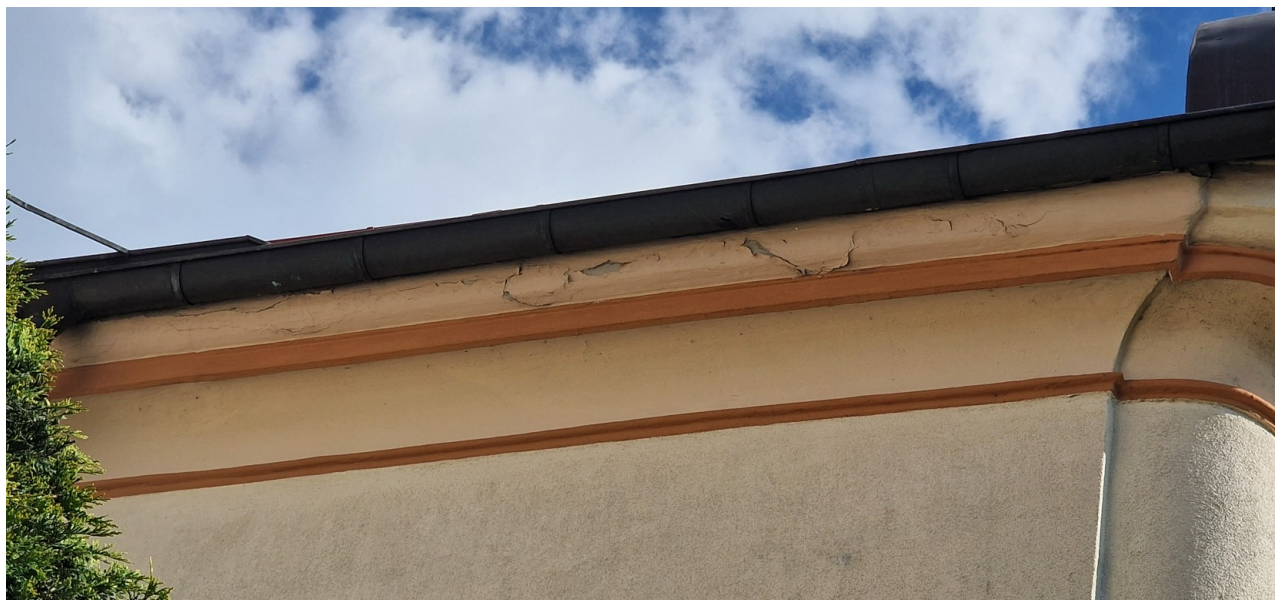
**Foto. 12 Widok odpryśniętej farby na gzymsie**

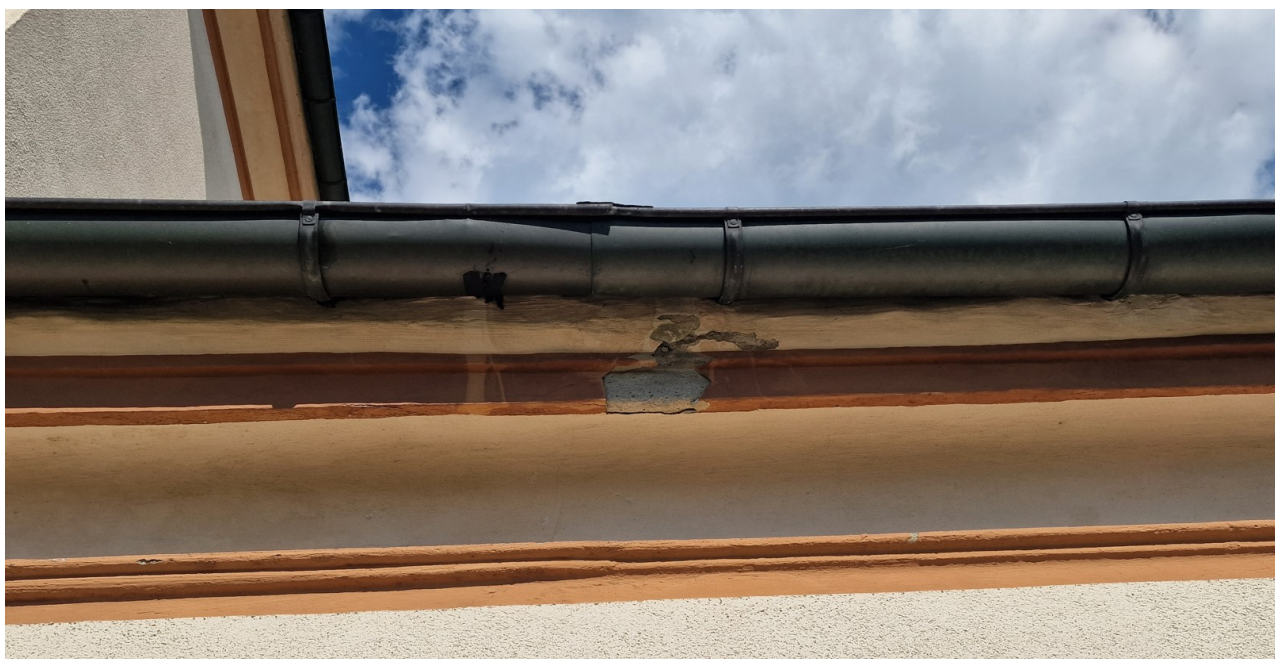
**Foto. 13 Widok uszkodzenia gzymsu**

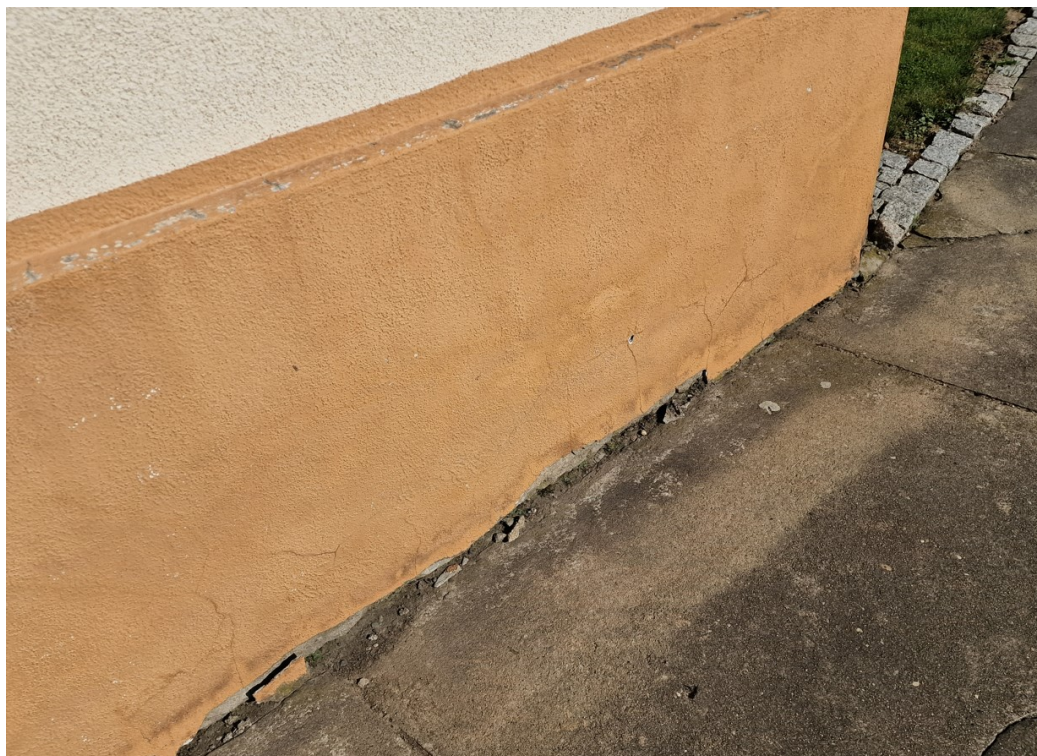
**Foto. 14 Widok uszkodzenia cokołu**

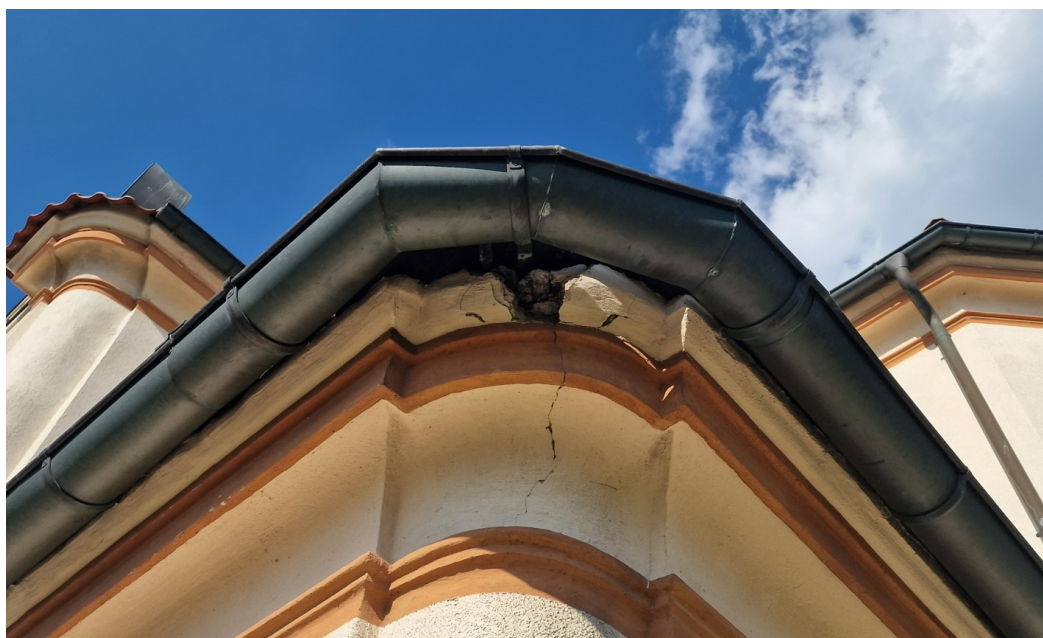
**Foto. 15 Widok uszkodzenia gzymsu**

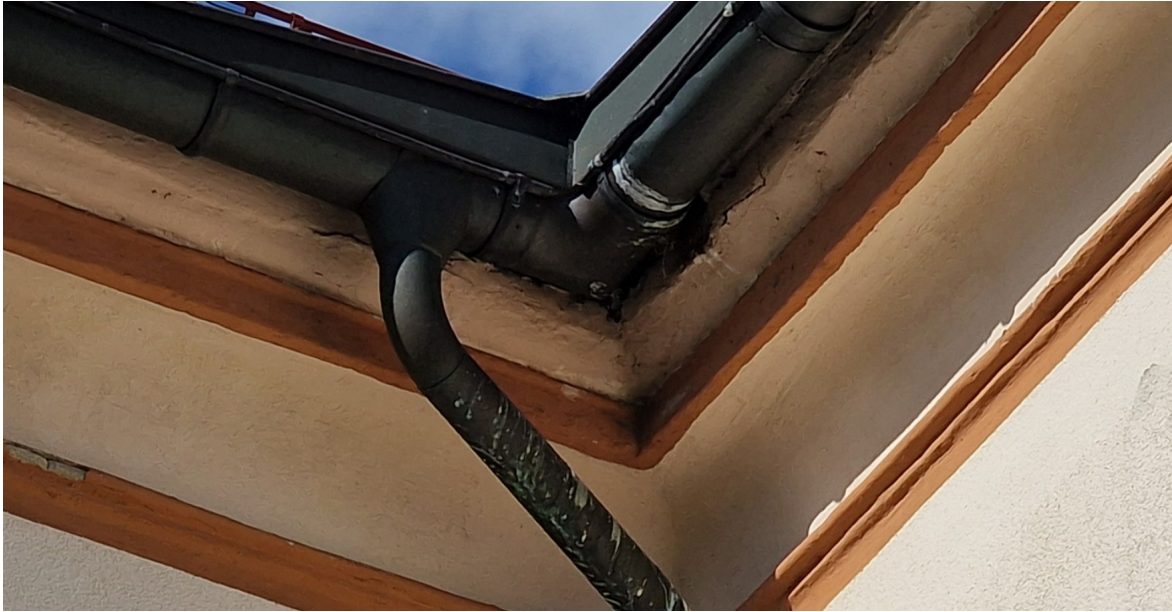
Foto. 16 Widok uszkodzenia gzymsu

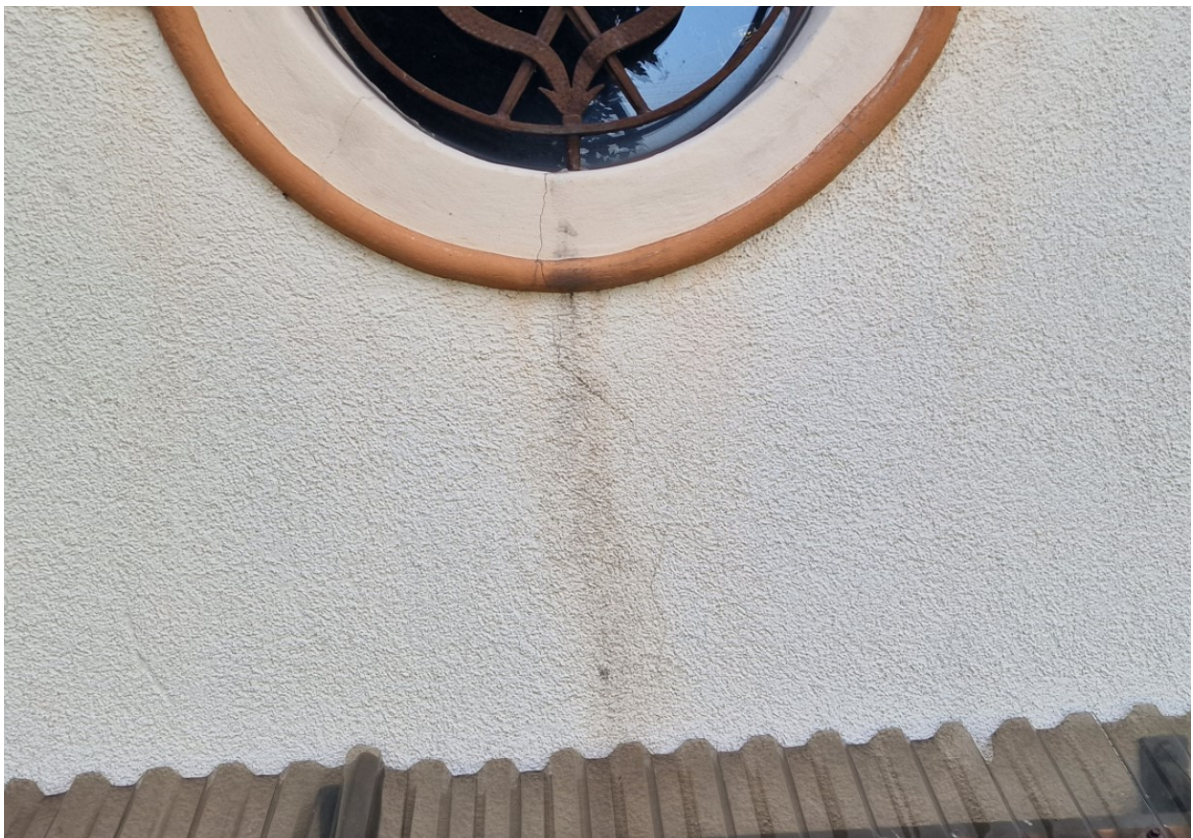
Foto. 17 Widok uszkodzonej elewacji

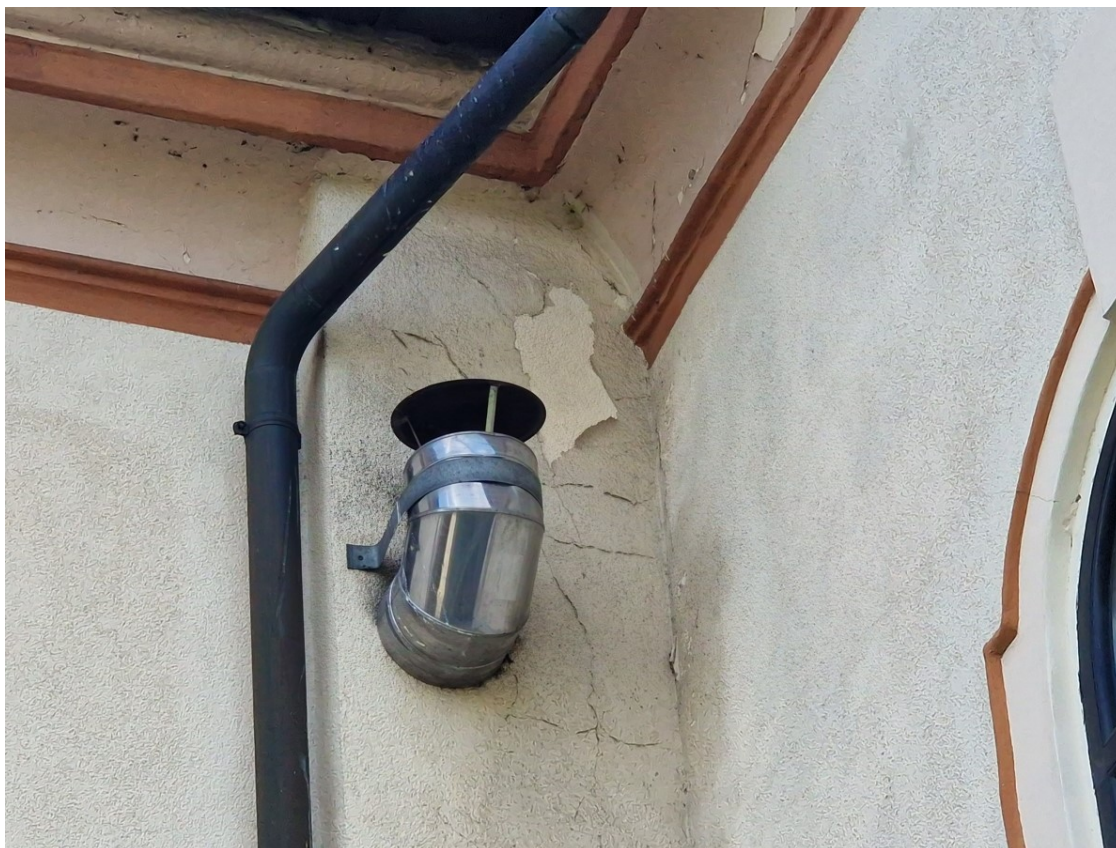
**Foto. 18 Widok uszkodzonej elewacji**

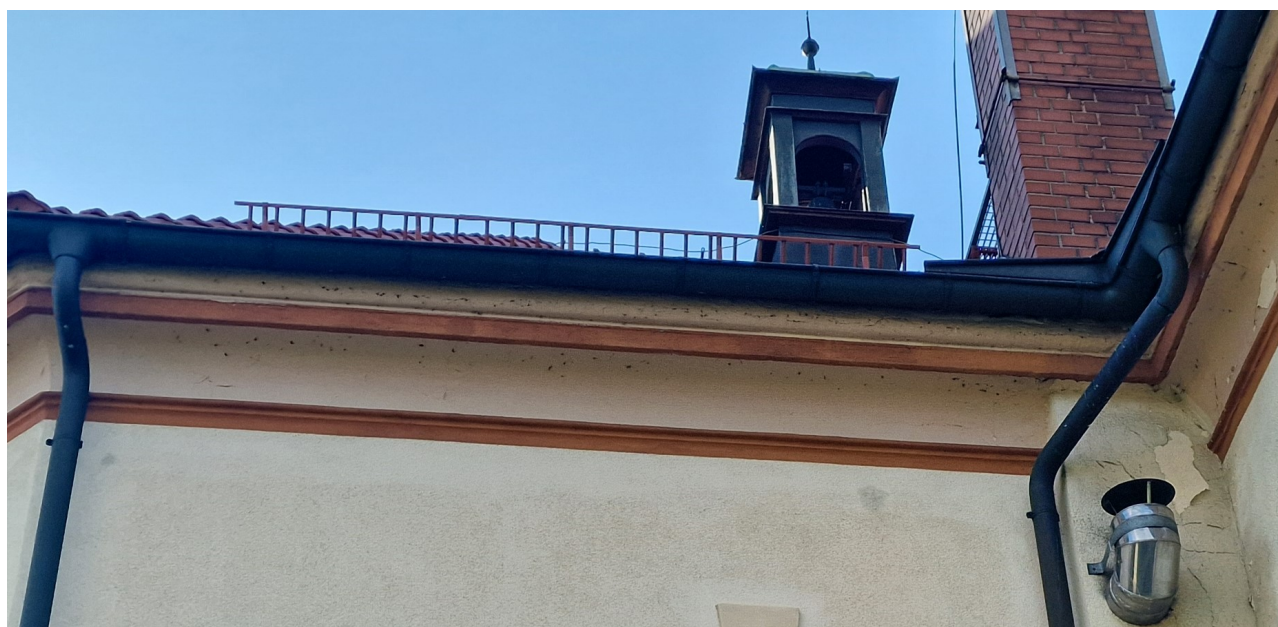
**Foto. 19 Widok uszkodzonej elewacji**

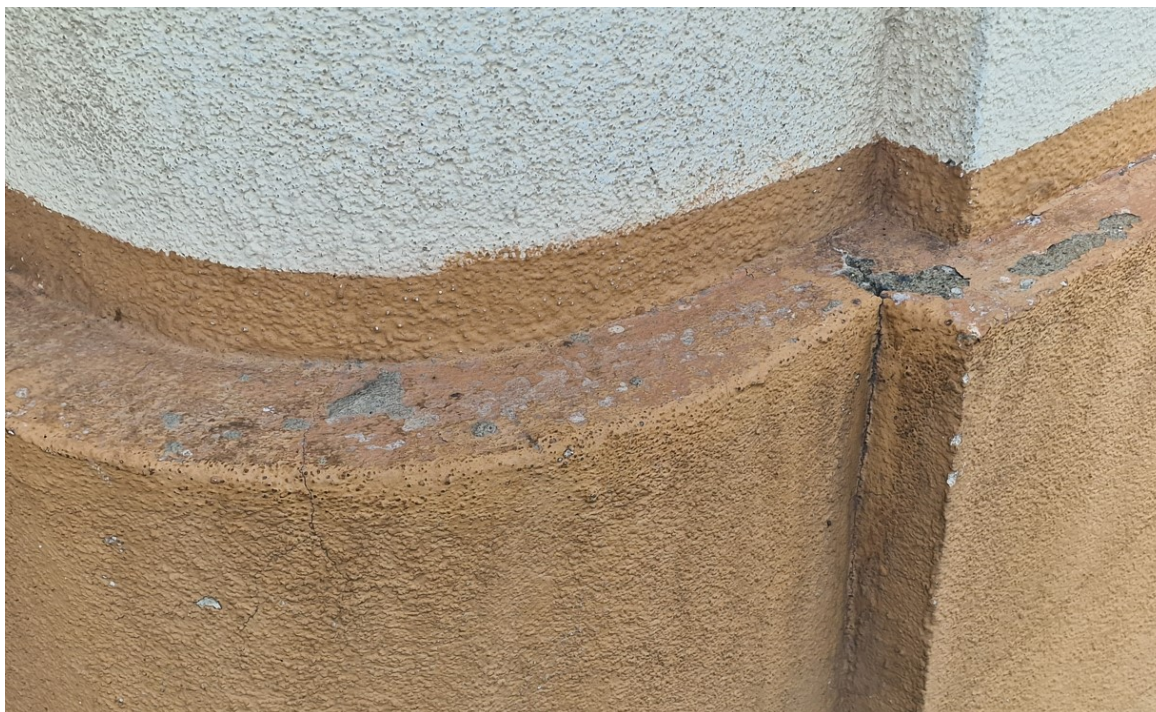
**Foto. 20 Widok uszkodzonego cokołu**

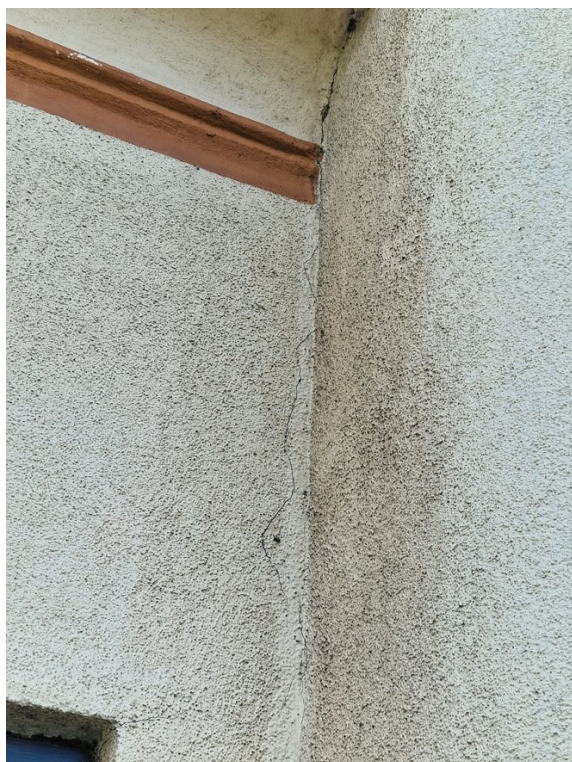
**Foto. 21 Widok uszkodzonej (pękniętej) elewacji**

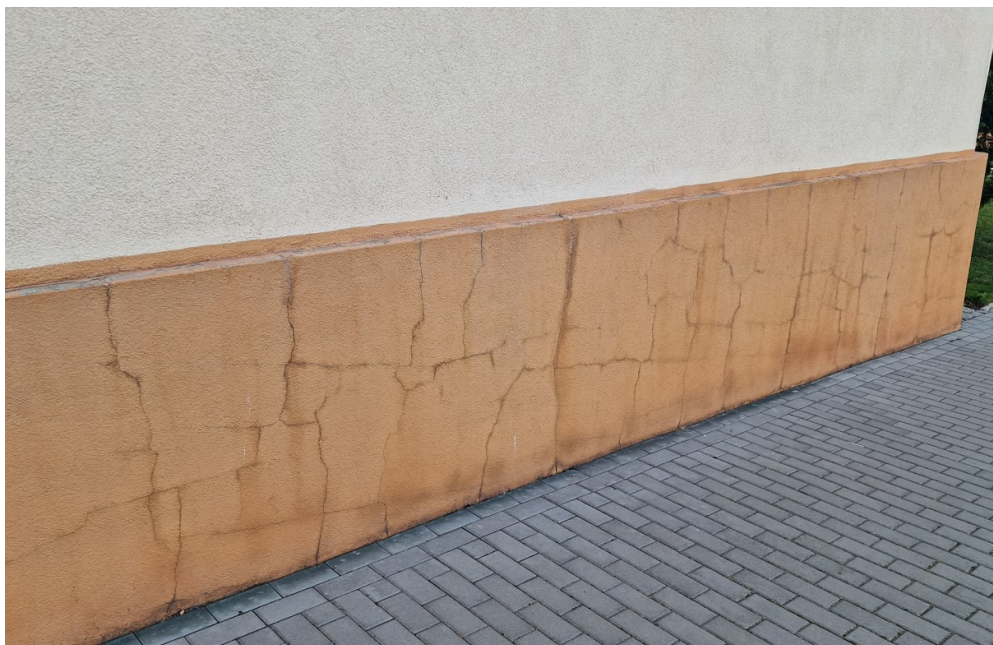
**Foto. 22 Widok uszkodzonego cokołu**

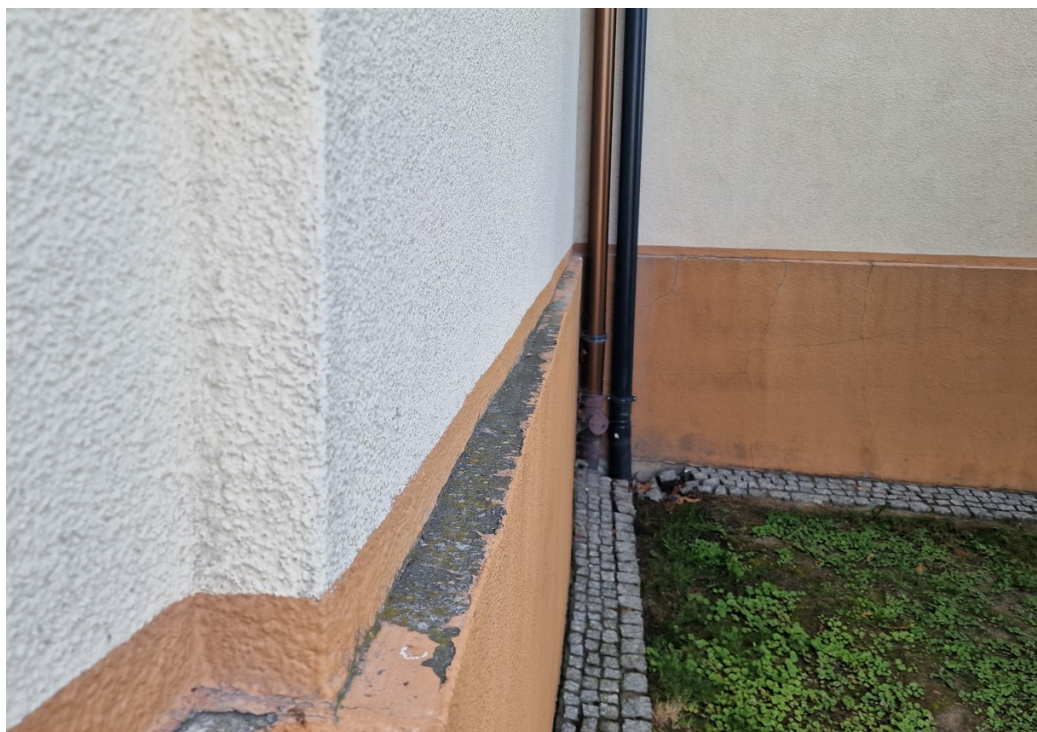
**Foto. 23 Widok uszkodzonego cokołu**

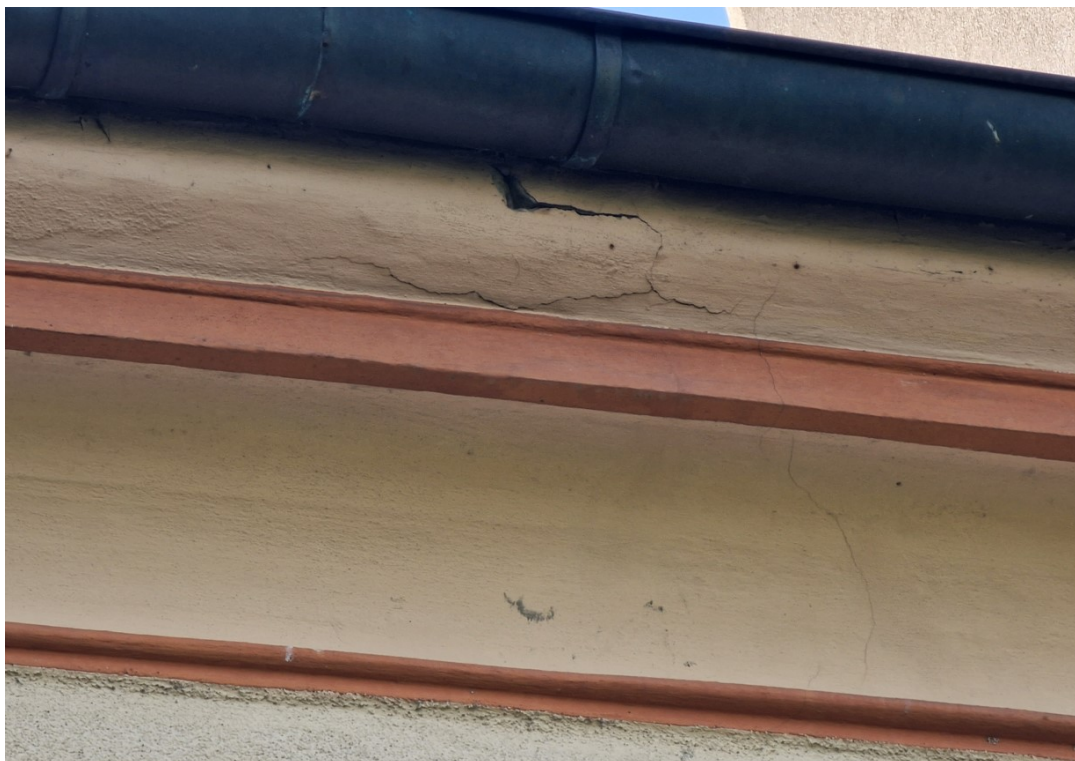
**Foto. 24 Widok uszkodzonego gzymsu**

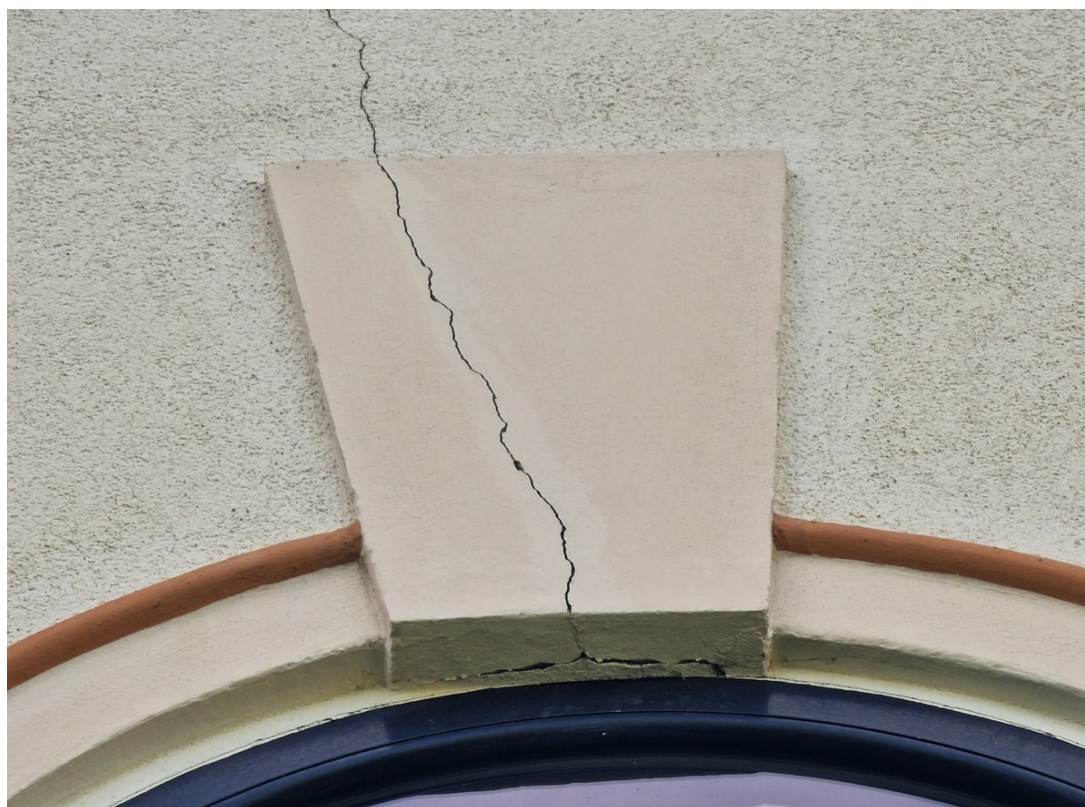
**Foto. 25 Widok uszkodzonej (pękniętej) elewacji**

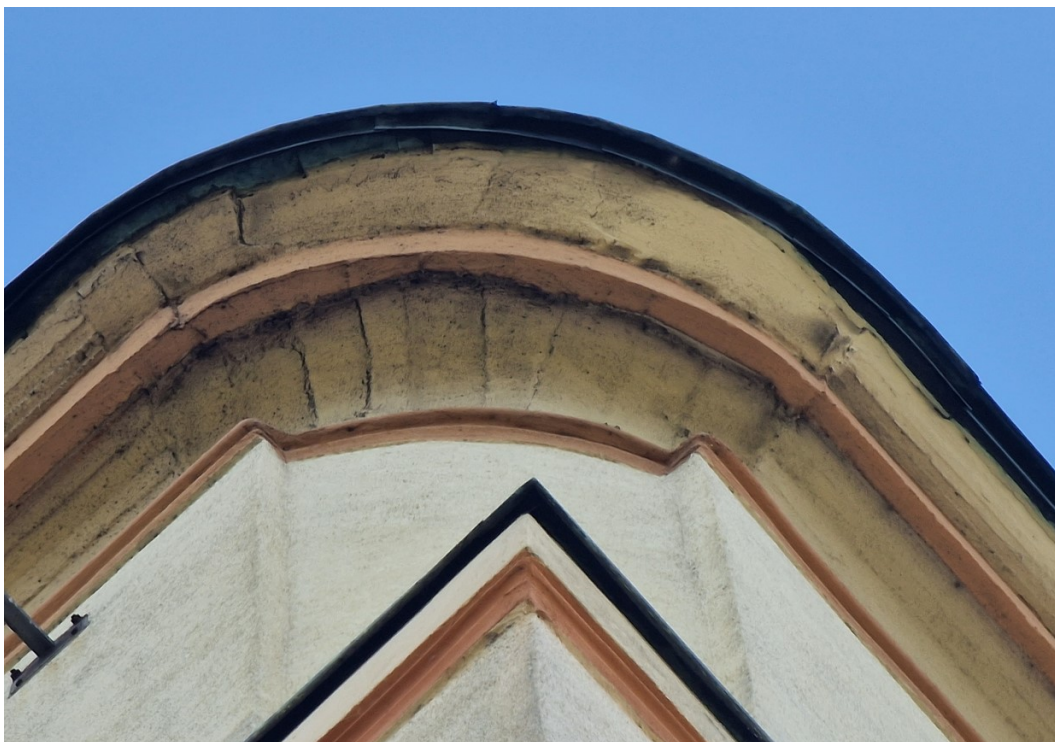
Foto. 26 Widok uszkodzonej i zabrudzonej elewacji
